# Conservare o demolire?

## Tecniche di ristrutturazione per il «Vignetta» dell'Accademia

**Pietro Brenni,\* Enrico Sassi**

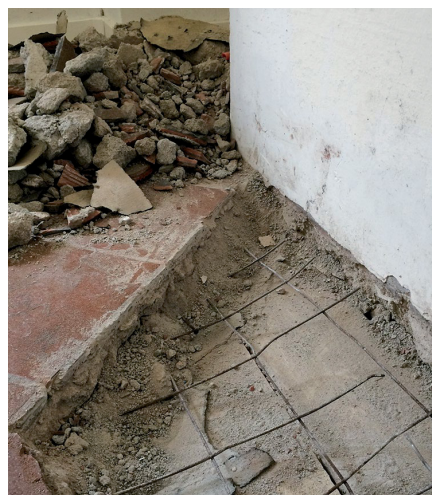
- 5 Pavimento con rivestimento parzialmente rimosso fino al livello dell'assito. Foto E. Sassi
- 6 Pavimento con rivestimento completamente rimosso con travetti a vista. Foto E. Sassi

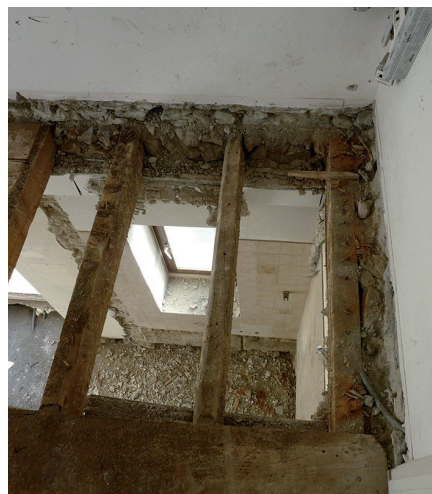
- 7 Assito pulito privo dello strato di rivestimento. Foto E. Sassi
- 8 Intervento di ricostruzione. Locale del «camino azzurro» con il solaio demolito. Da notare la tasca scavata nella parete per ricevere l'armatura della trave, nell'angolo, sotto il camino. Foto E. Sassi

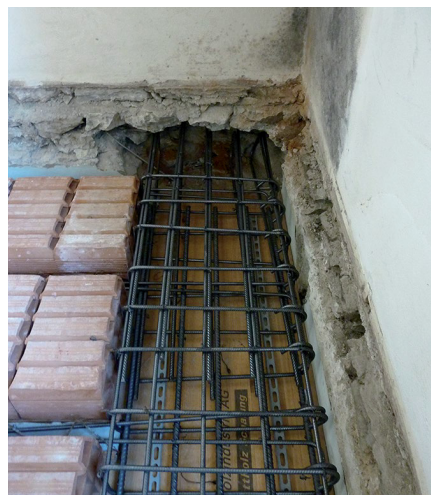
- 9 Intervento di ricostruzione. Armatura della trave, travetti prefabbricati e pignatte in cotto prima del getto. Foto E. Sassi
- 10 Intervento di risanamento. Connettori metallici fissati sul telo impermeabile traspirante, rete elettrosaldata. In colore rosso-arancione il chiodo che segna la quota superiore del getto. Foto E. Sassi

Per quattro degli otto locali, quelli sul lato nord, lo stato di deformazione irreversibile dei solai ne ha reso inevitabile la sostituzione. Per la costruzione di nuove solette in ogni locale sono state fabbricate due travi in calcestruzzo armato che hanno modificato il senso della portata dei solai, andando a scaricare i carichi sulle generose pareti portanti in pietra. Per la loro realizzazione sono state realizzate delle tasche nelle pareti, in seguito sono stati posati l'armatura in ferro e i travetti trasversali prefabbricati che sorreggono le pignatte in cotto. Infine è stata gettata la soletta di completamento fino alla quota del grezzo, mentre il rivestimento finale (massetto connesso) è stato gettato e liscio in una fase successiva. Per ogni pavimento, pertanto, sono stati eseguiti due getti. Le tappe esecutive prevedono un sistema di puntellazione dal basso, puntellazione non sempre semplice in considerazione della salvaguardia dei soffitti. Si è proceduto gettando in una prima tappa i solai del primo piano (puntellati dal piano terreno), poi quelli del secondo piano, puntellati dalla soletta del primo piano.

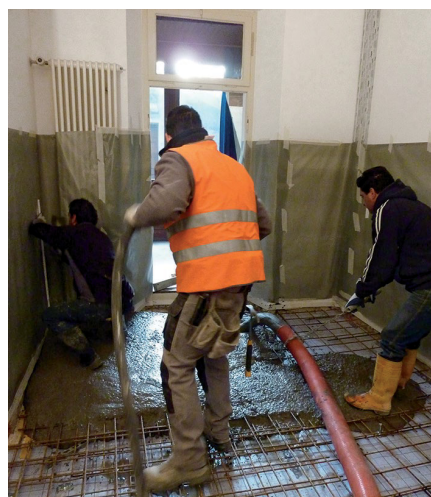
- 11 Intervento di risanamento. Getto dello strato di calcestruzzo per il risanamento della soletta. Foto E. Sassi
- 12 Intervento di risanamento. Lisciatura dello strato di calcestruzzo. Foto E. Sassi

Il principio di funzionamento del recupero di solai con travetti in legno mediante l'impiego di connettori e il getto di una soletta in calcestruzzo armata presuppone la realizzazione di una collaborazione tra il legno e il calcestruzzo, incrementando sia la capacità portante sia la rigidità del solaio. Se in origine l'elemento portante è costituito dal travetto e i rimanenti materiali costituiscono il carico permanente, con la realizzazione della connessione alla soletta in calcestruzzo si ottiene una sezione mista collaborante. La rigidità della struttura mista legno-calcestruzzo, a differenza delle più conosciute travi composte acciaio-calcestruzzo è influenzata dalla deformabilità della connessione. Esecutivamente la prima fase del lavoro ha comportato la rimozione dei rivestimenti esistenti e dei relativi sottofondi, fino ad arrivare al livello dell'assito per valutarne, come per i travetti, lo stato di conservazione, che si è rivelato quasi sempre ottimo. Di seguito si è proceduto alla posa di un telo traspirante idrorepellente impermeabile al passaggio dell'acqua, adagiato sull'assito. Questo ha permesso di prevenire la percolazione di boiaccia. I connettori sono stati successivamente avvitati a contatto al travetto sottostante con lunghe viti. È stata poi stesa una rete metallica elettrosaldata ed effettuato un getto in calcestruzzo dallo spessore variabile tra 8 e 12 cm che ha definito la quota del finito; il calcestruzzo è stato successivamente lisciato. Nel nostro caso la superficie del pavimento finito coincideva con il getto in calcestruzzo. Questo presuppone una lavorazione caratterizzata da grande accuratezza. Per l'intervento di risanamento si è realizzato un solo getto. Anche in questo caso si è resa necessaria la puntellazione dal basso.
