#VAL COLLA

Ponte di Curtina

modello di maestria artigianale

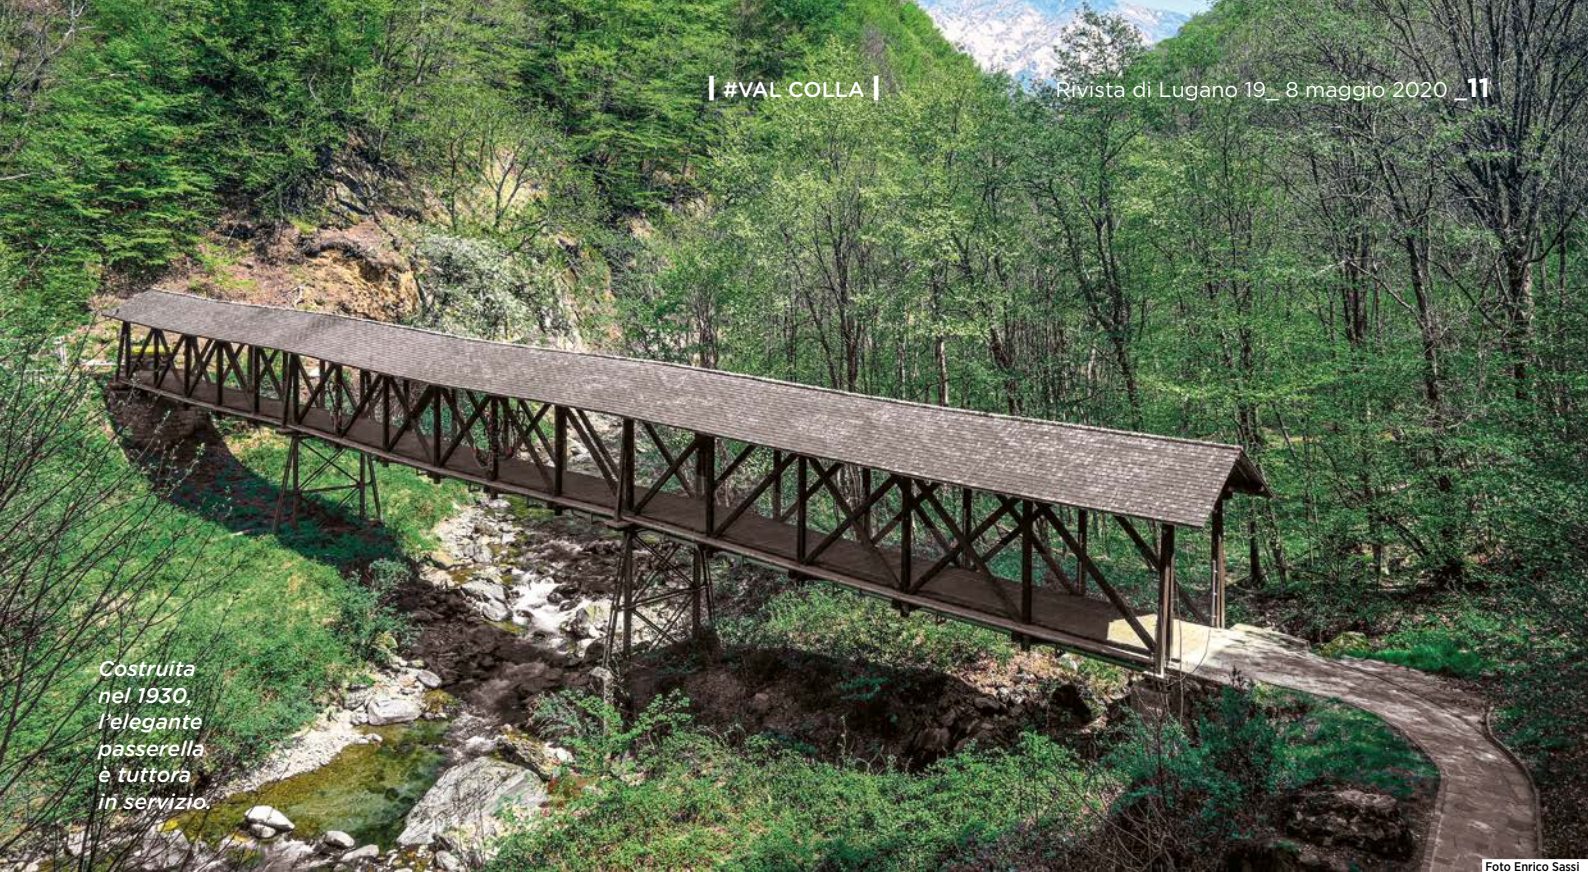
Costruita nel 1930, l'elegante passerella è tuttora in servizio.
